2012年改訂版 木造住宅の耐震診断と補強方法

「一般診断法」による診断表

建物名称	: 様邸
調査日	: 2016年09月14日
診断者	: TAS企画一級建築士事務所
備考	:
所在地	:
竣工年月	: 1980年4月(昭和55年)(築10年以上)
建物用途	: 住宅
構法	: 在来軸組構法
プラン	: 現状
建物仕様	: 重い建物
階高	: 1階:2900mm 2階:2700mm
外壁材種	: 木ずり下地モルタル塗壁(大壁胴縁下地)(1.50kN/m)
地震地域係数 Z	: 1.00
軟弱地盤割増	: 軟弱地盤ではない(1.0)
形状割増係数	: 1階:短辺4m以上(1.15) 2階:短辺4m以上(1.00)
積雪深さ	: 0.0 (m)
積雪割増	: 0.00
混構造割増	: 木造(1.0)
必要耐力割増	: 1階:1.00 2階:1.00
基礎形式	: II ひび割れのある鉄筋コンクリート基礎
柱頭柱脚接合部	: III、IV 3kN未満
木製筋かい接合部	: 釘打ち(2-N75程度)以下
床仕様	: II 火打ち+荒板
有開口壁の耐力計算方法	: 有開口壁長による算定
必要耐力計算方法	: 各階の床面積比を考慮した方法
配置低減計算方法	: 偏心率を使用した方法

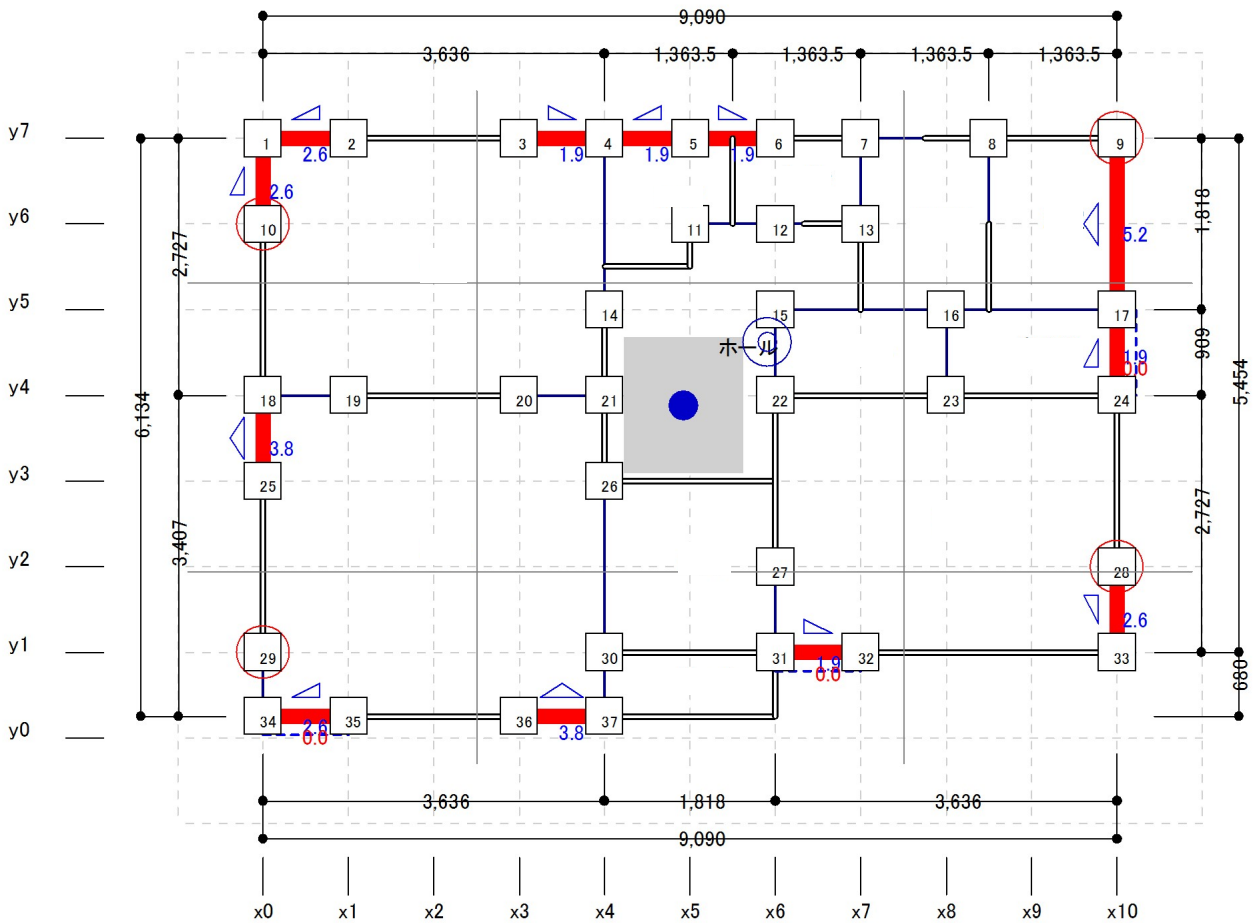
【1階壁配置図】

X方向 0.37 Y方向 0.38

床仕様		Ⅱ 火打ち+荒板	
		偏心率 Re	配置による 低減係数 eKfl
2F	X方向	0.17	0.937
	Y方向	0.03	1.000
1F	X方向	0.15	1.000
	Y方向	0.22	0.811

耐力壁(筋かい)は確認できますが、全体的に開口が多く壁量が不足しております。内壁材は天井までとなりますので低減されます。配置バランスが少々悪いので低減されます。調査の結果劣化部があるので低減されます。柱・筋かい接合金物が確認できないため低減されます。

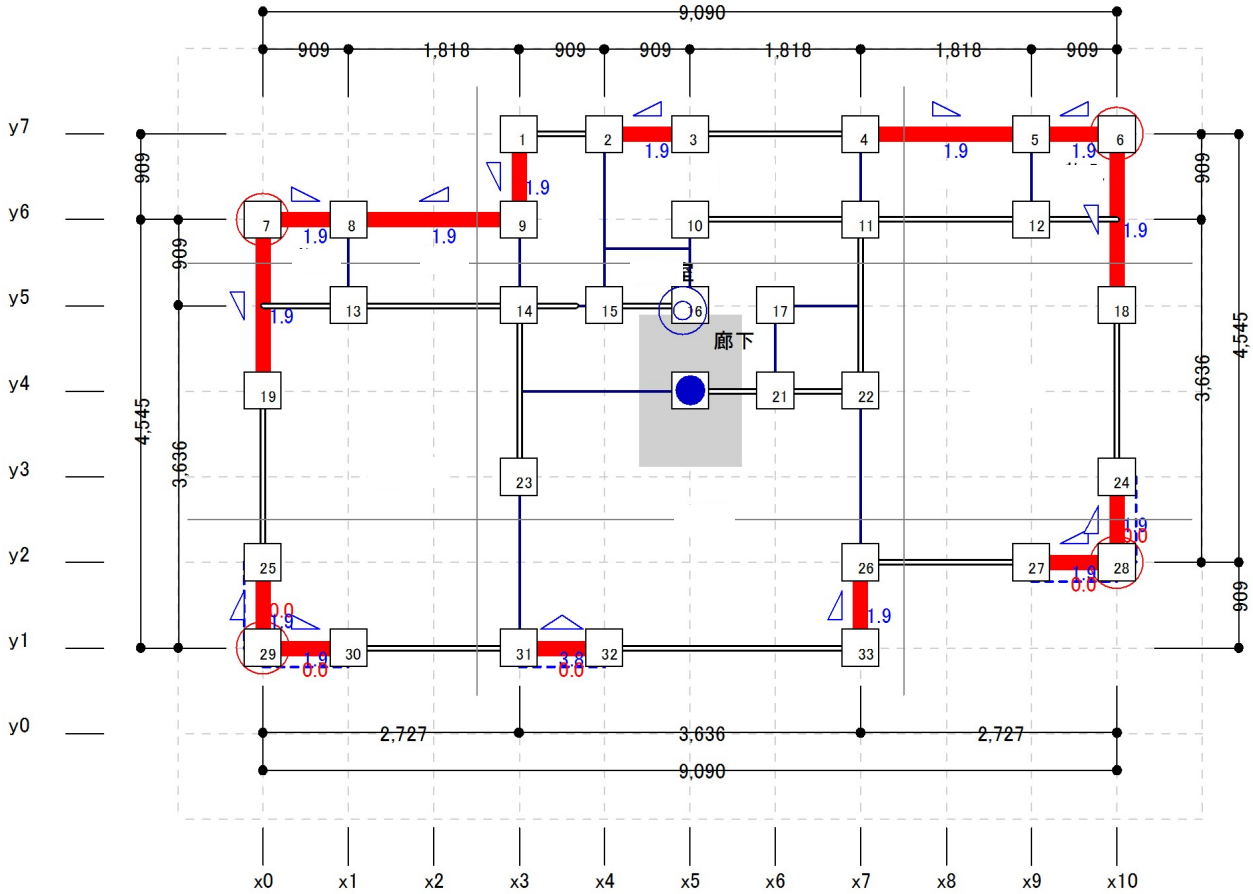
【2階壁配置図】

X方向 0.39 Y方向 0.75
